ADAM ŚMIGIELSKI

Ostatnie niemieckie pancerniki

*BISMARCK
TIRPITZ*

Wydawnictwo MAGNUM X
Warszawa 1999

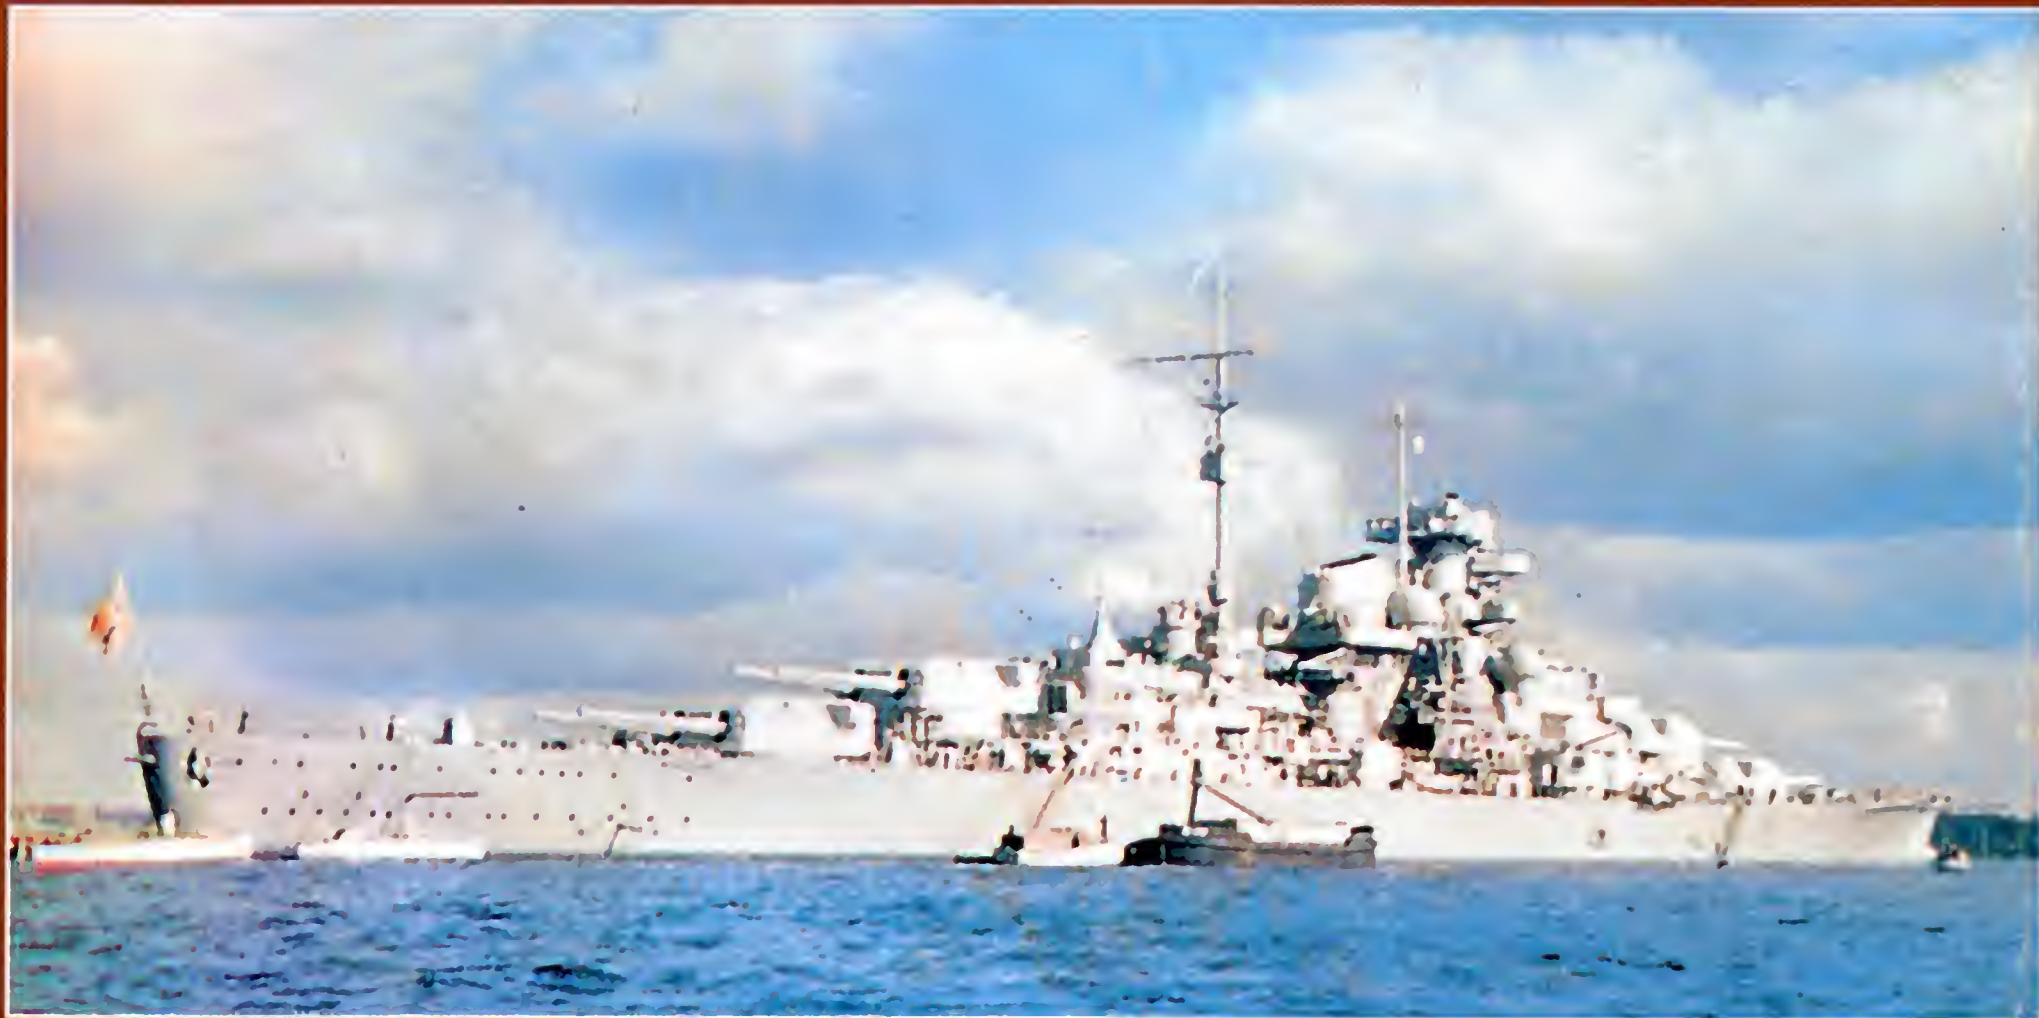
Bismarck widziany od rufy podczas postoju w Kilonii na beczce A 10 we wrześniu 1940 r. Na okręcie wciąż brak niektórych ważnych elementów wyposażenia, takich jak np. wieżyczki obrotowe dalmocelowników artylerii głównej. Przy burcie motorówki okrętowe i barka śmieciarka.

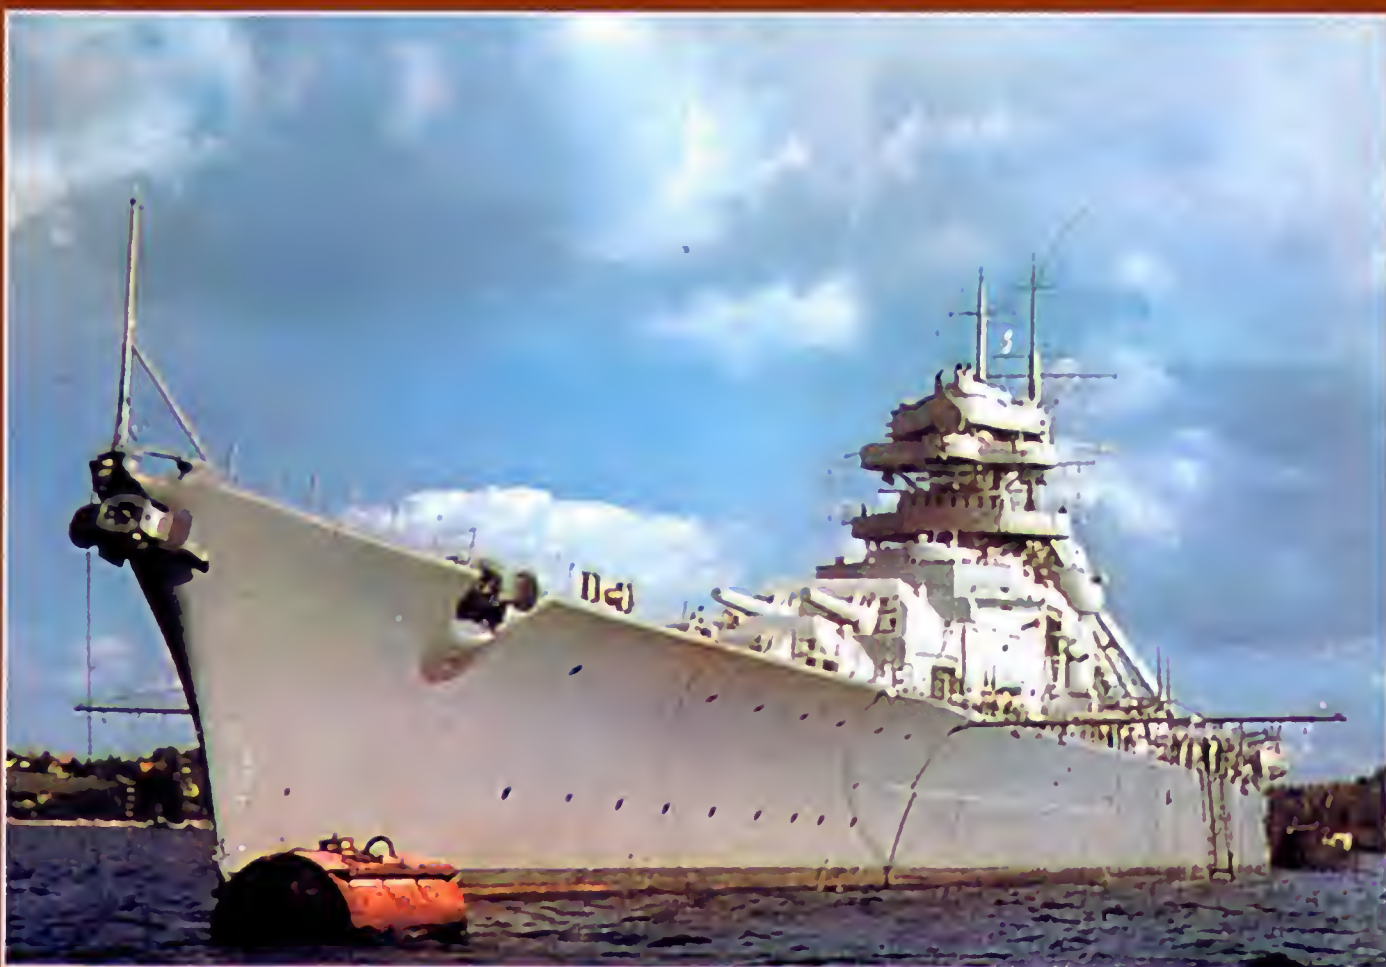
Piękna linia kadłuba *Bismarcka* w ujęciu znanego niemieckiego fotografa Ferdinanda Urbahns'a z września 1940 r. w Kilonii. Dobrze widoczna jest beczka cumownicza i wytyki dla łodzi okrętowych.

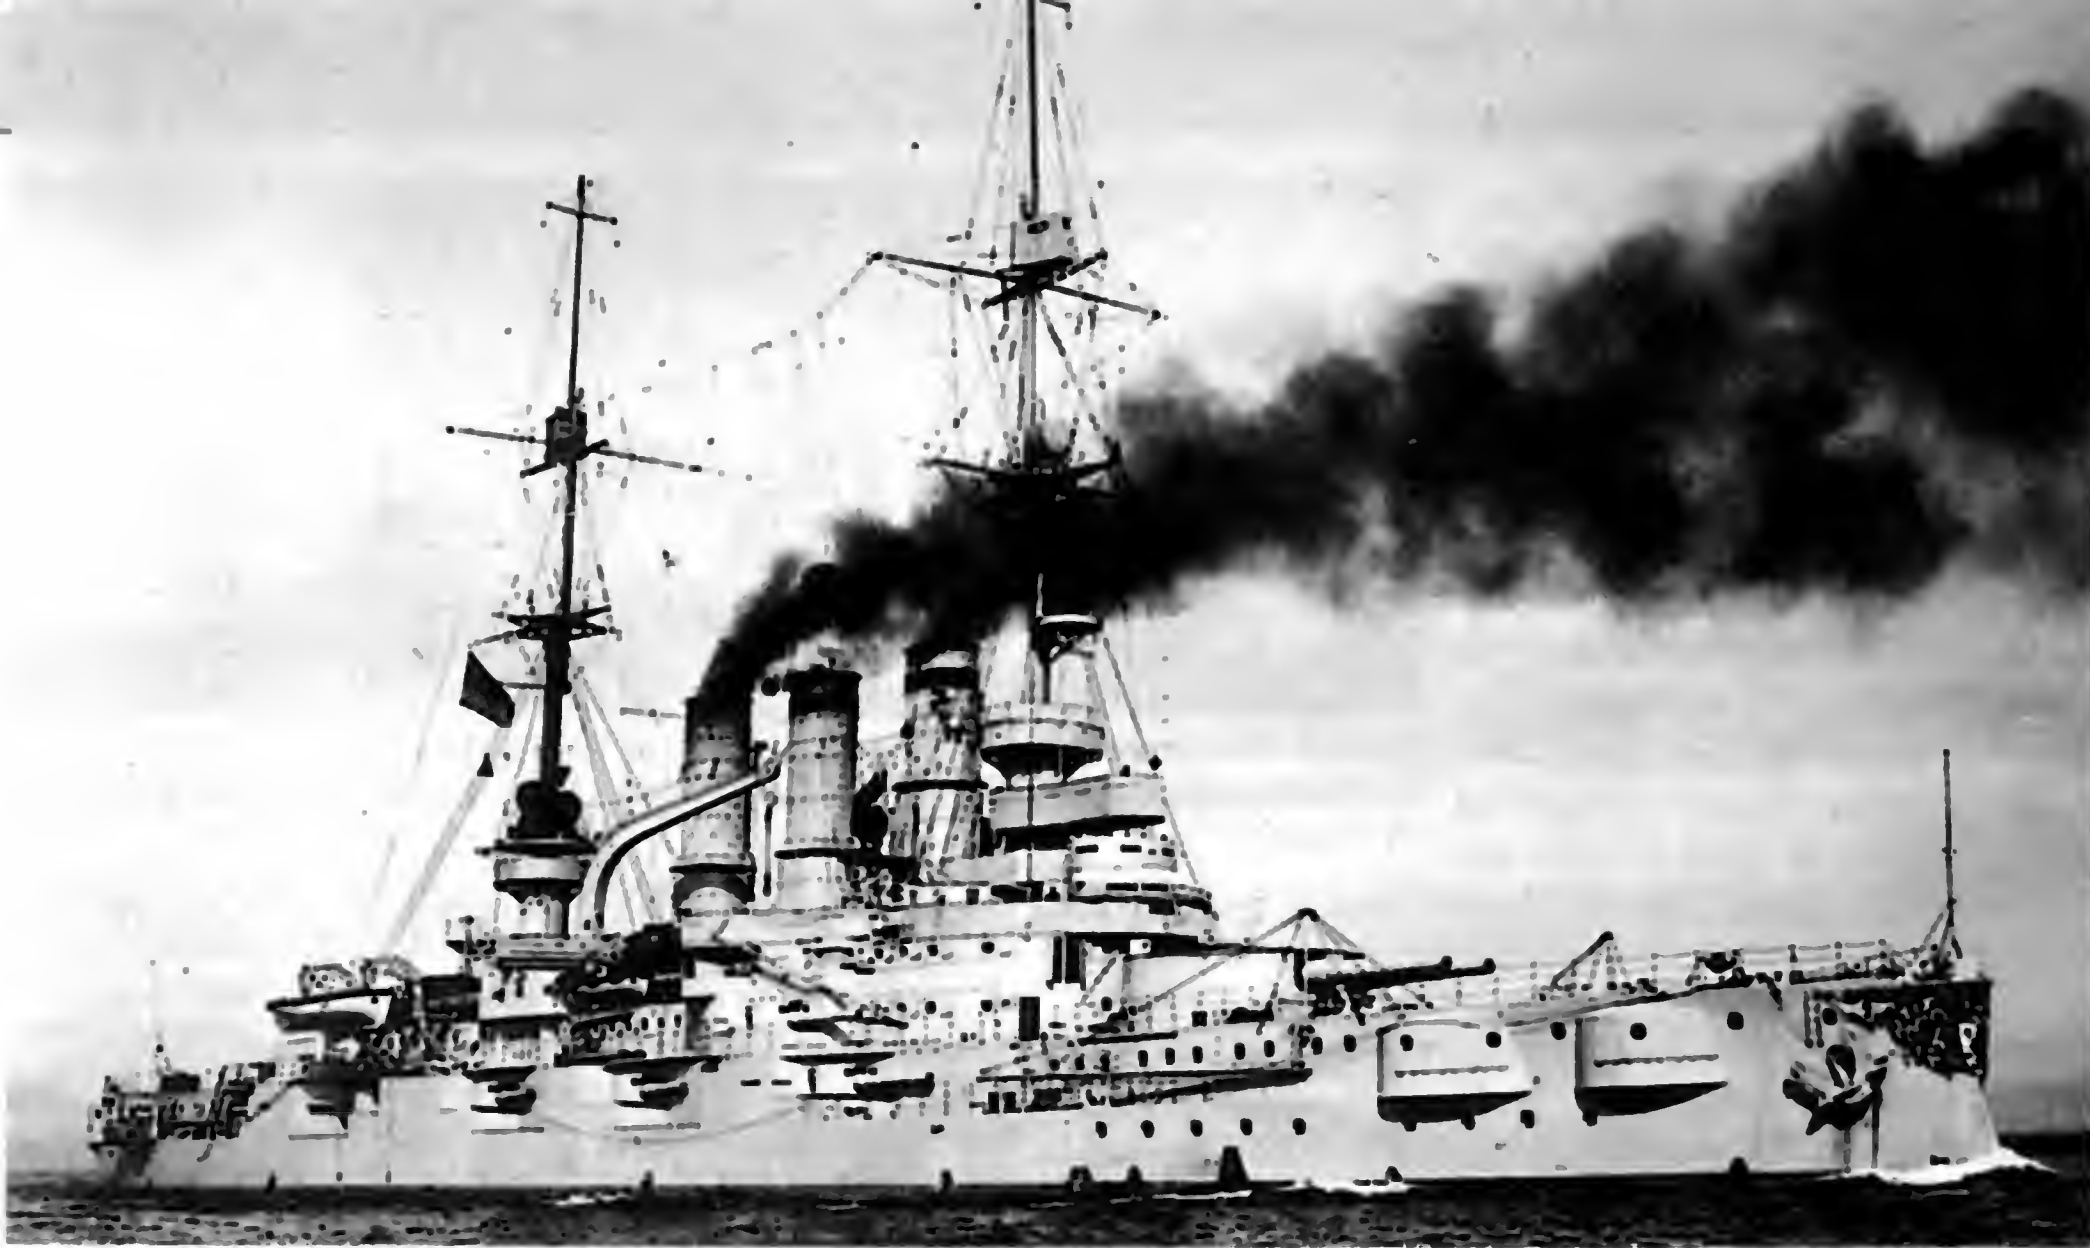
Pommern – typowy przedstawiciel pancerników z przełomu wieków określanych także jako predrednoty i charakteryzujących się zwykle czterema armatami głównego kalibru od 280 do 305 mm (typ *Deutschland*, 5 jedn., w sl. 1906-1908 r., 14218 ts max, 127,6 m, 18 w, 4 x 280 mm, 14 x 170 mm, 20 x 88 mm). *Pommern* zatopiony został podczas bitwy jutlandzkiej 1 czerwca 1916 r.

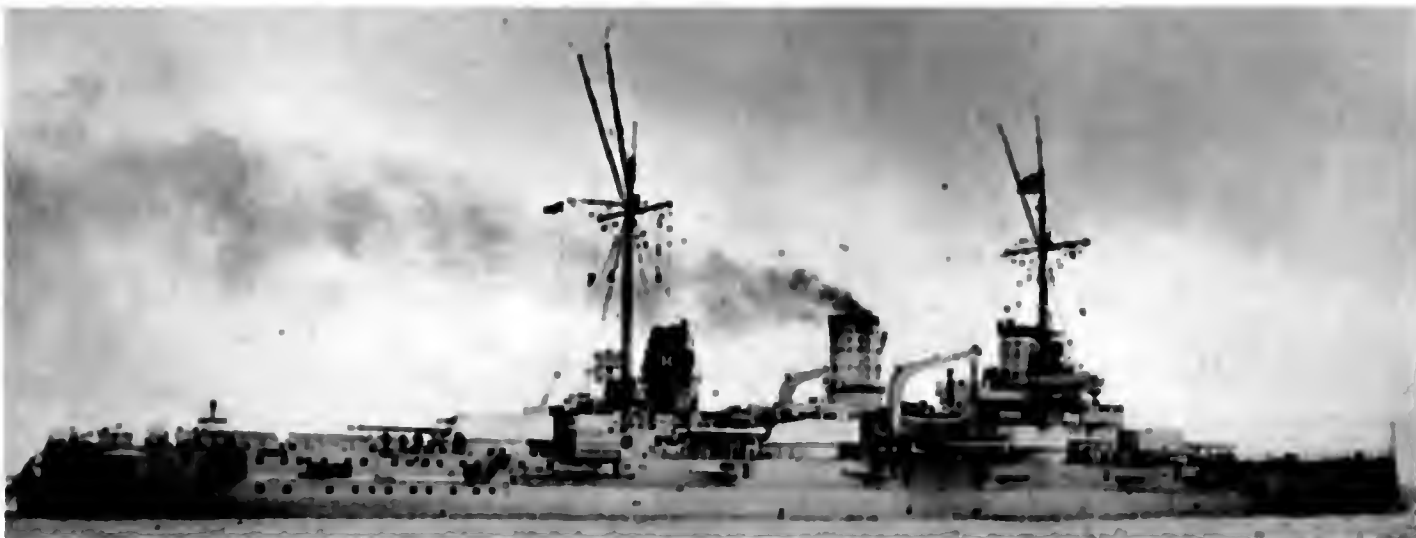
Pancernik *Westfalen* przedstawiciel pierwszej serii niemieckich dreadnotów typu *Nassau* uzbrojonych w artylerię główną jednego kalibru (w sl. 1909-1910 r., 20535 ts max, 146,1 m, 20 w, 10 x 280 mm, 12 x 150 mm, 16 x 88 mm).

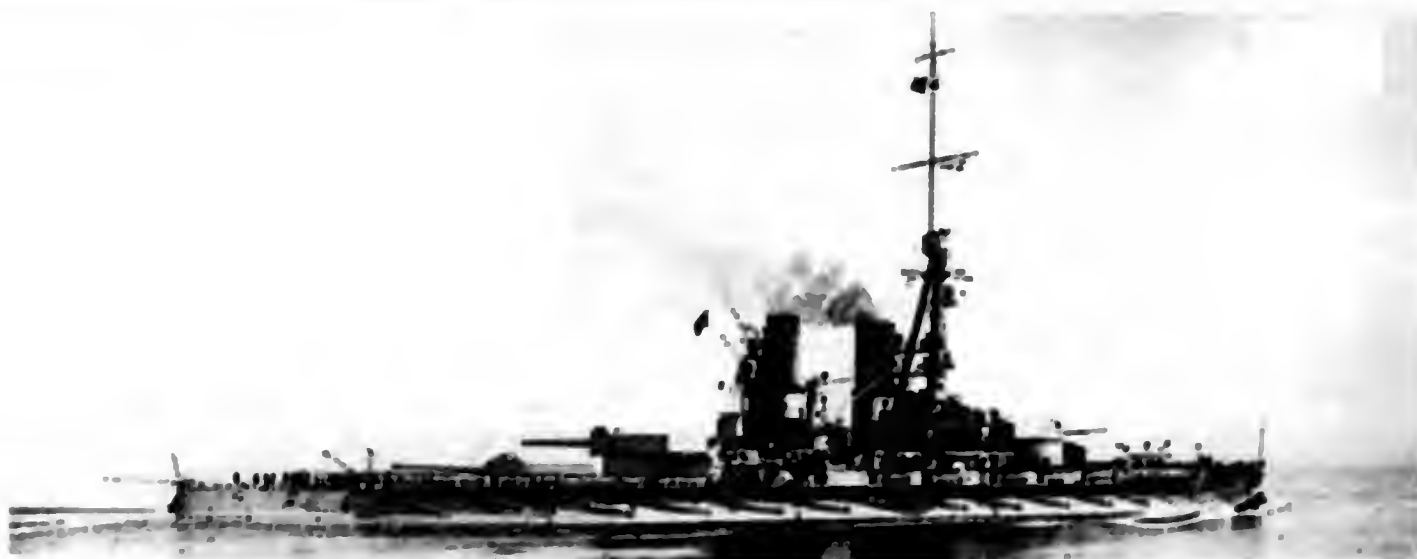
Pancernik *Bayern* będący wraz z bliźniaczym *Badenem* najsilniejszymi jednostkami pancernymi Kaiserliche Marine (w sl. 1916 r., 32200 ts, 180,0 m, 22 w, 8 x 380 mm, 16 x 150 mm).

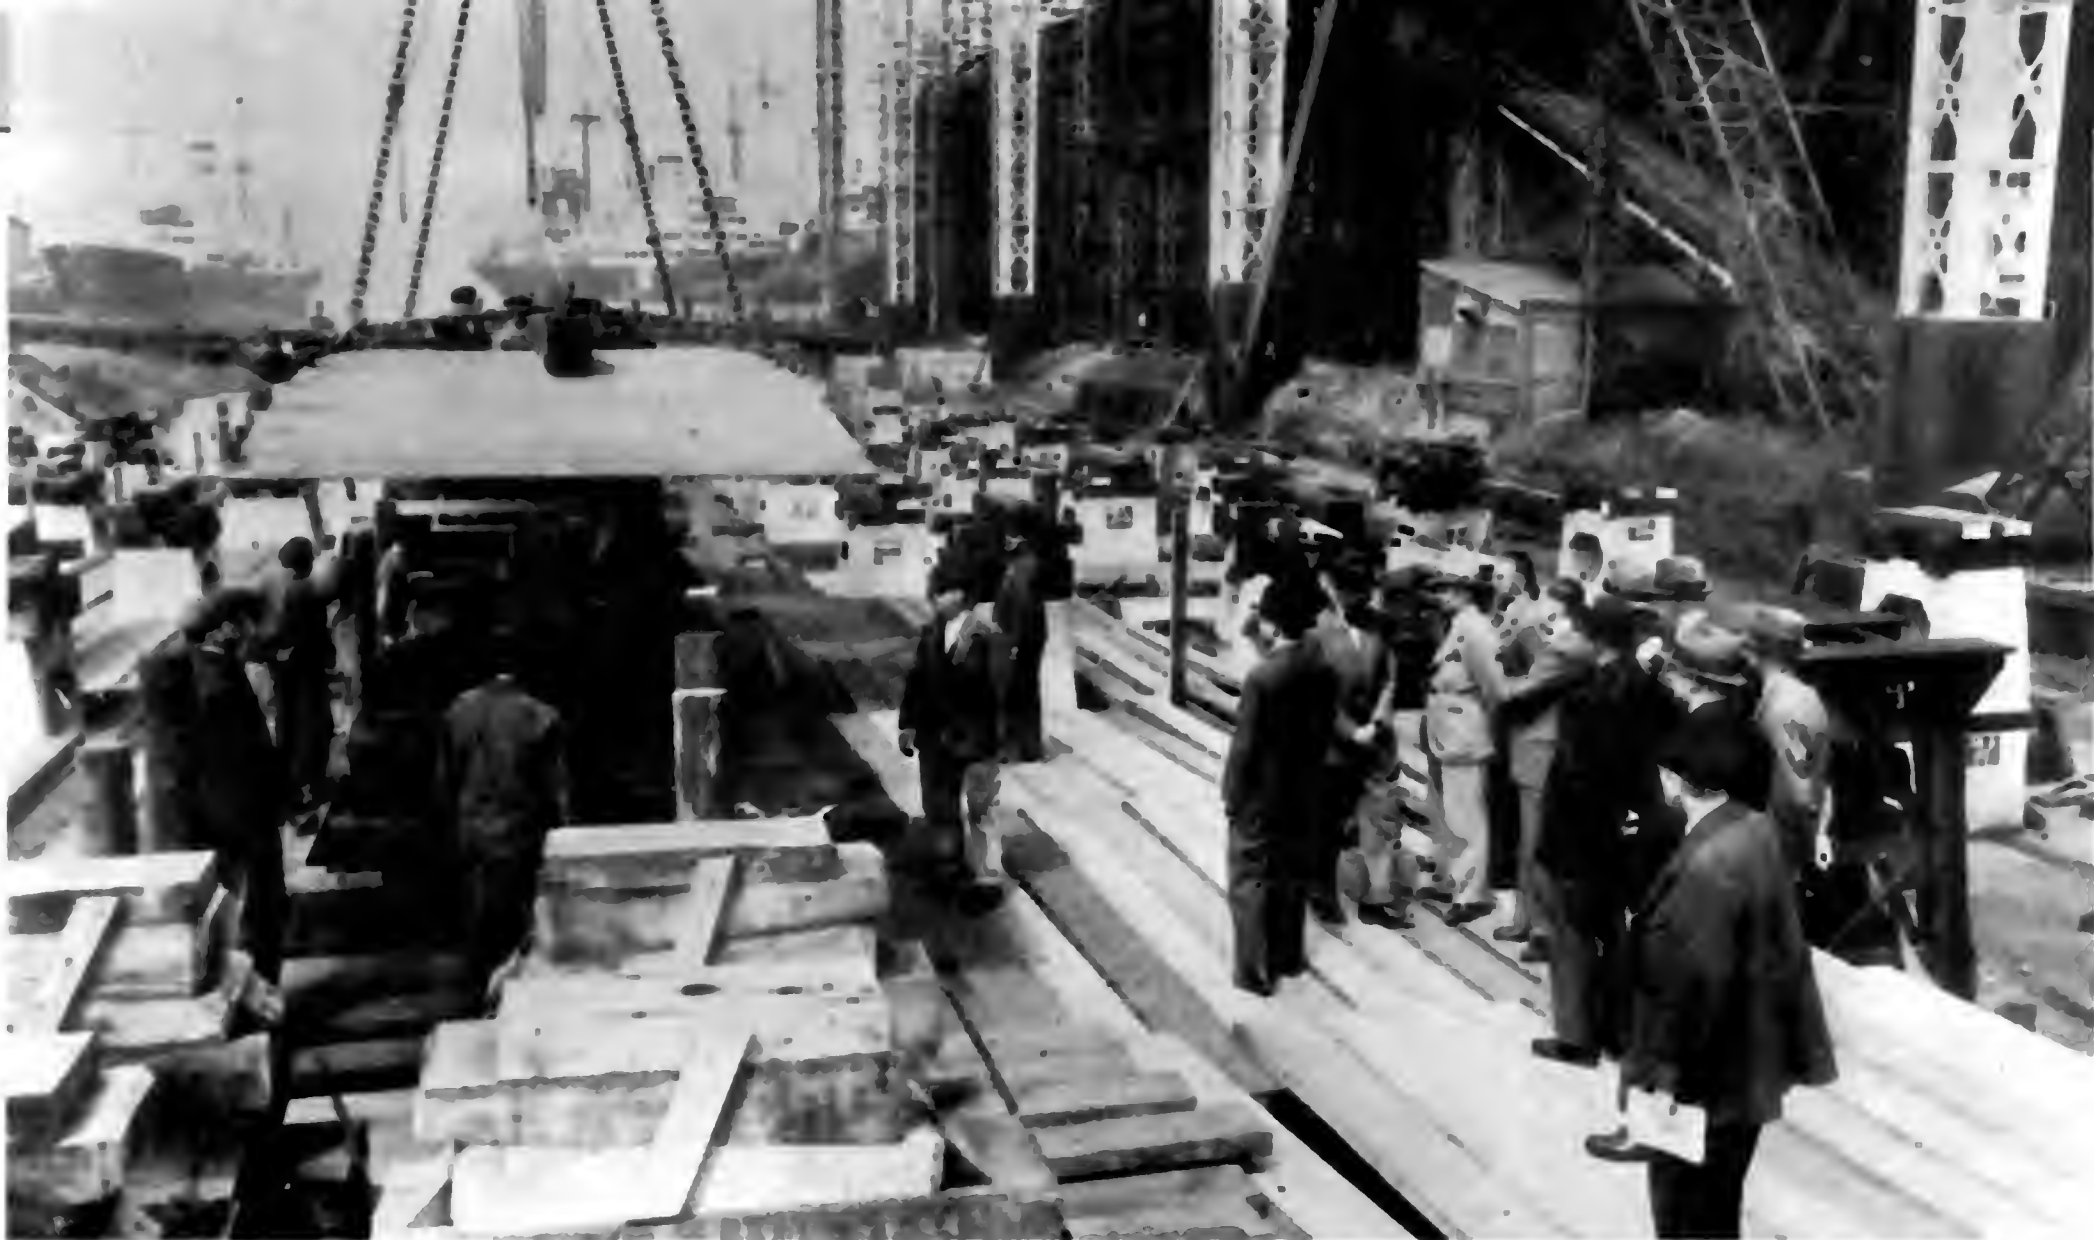
Narodziny pancernika. Moment położenia stępki *Bismarcka* na pochylni nr 9 stoczni Blohm & Voss w Hamburgu 1 lipca 1936 r.

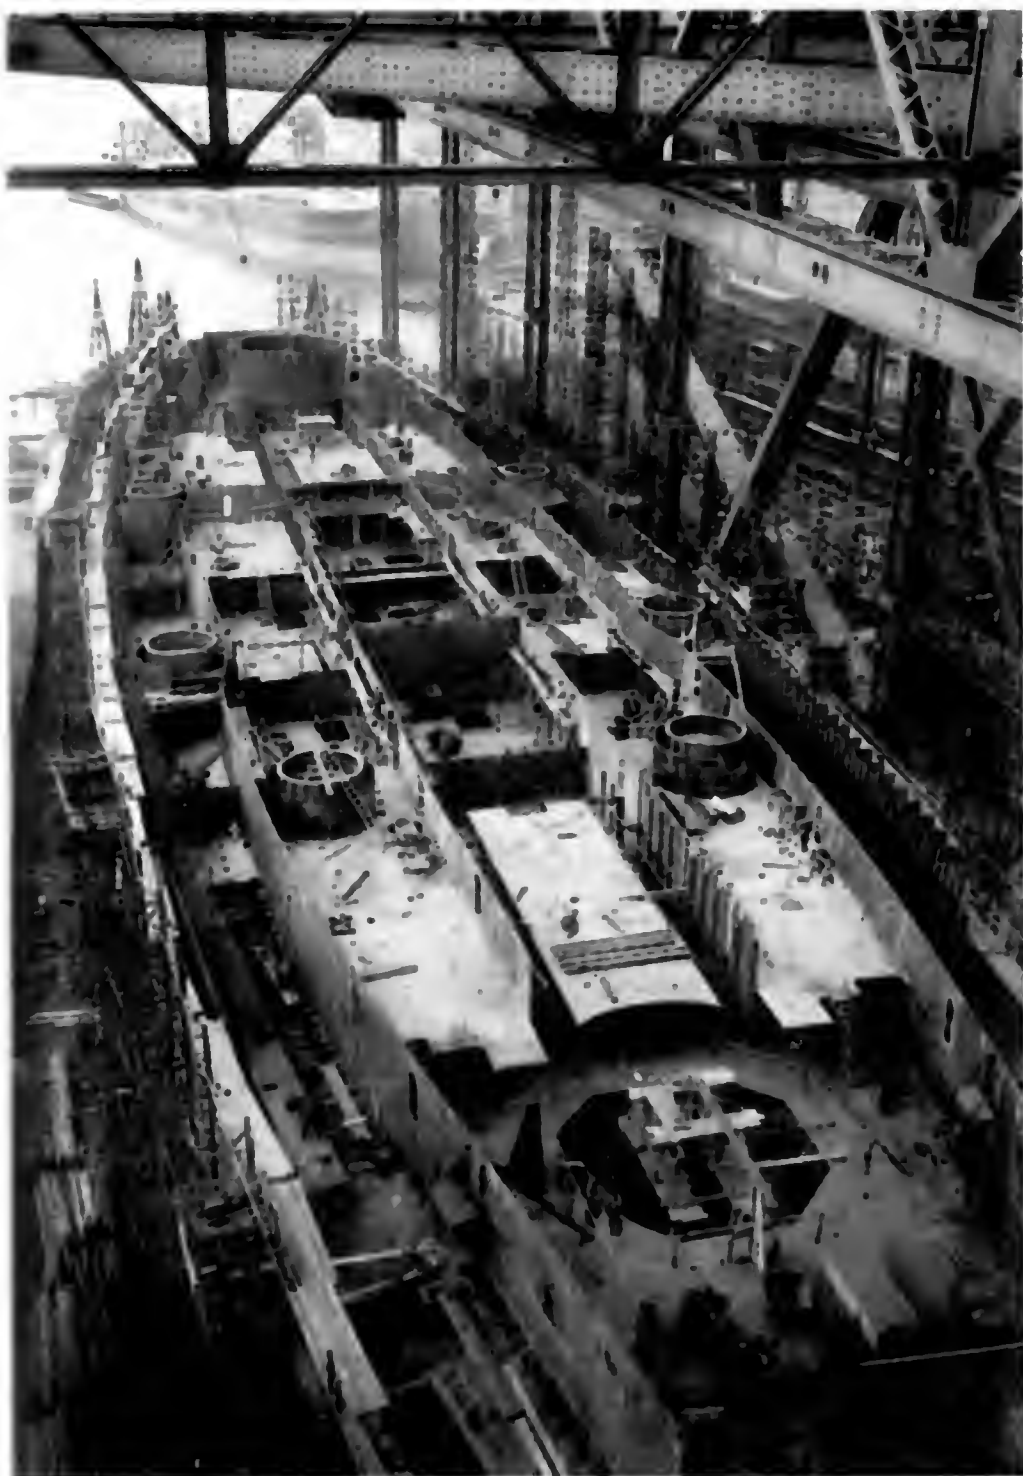
Kadłub *Bismarcka* na pochylni pod koniec 1937r. Trwa montaż pokładu pancernego.

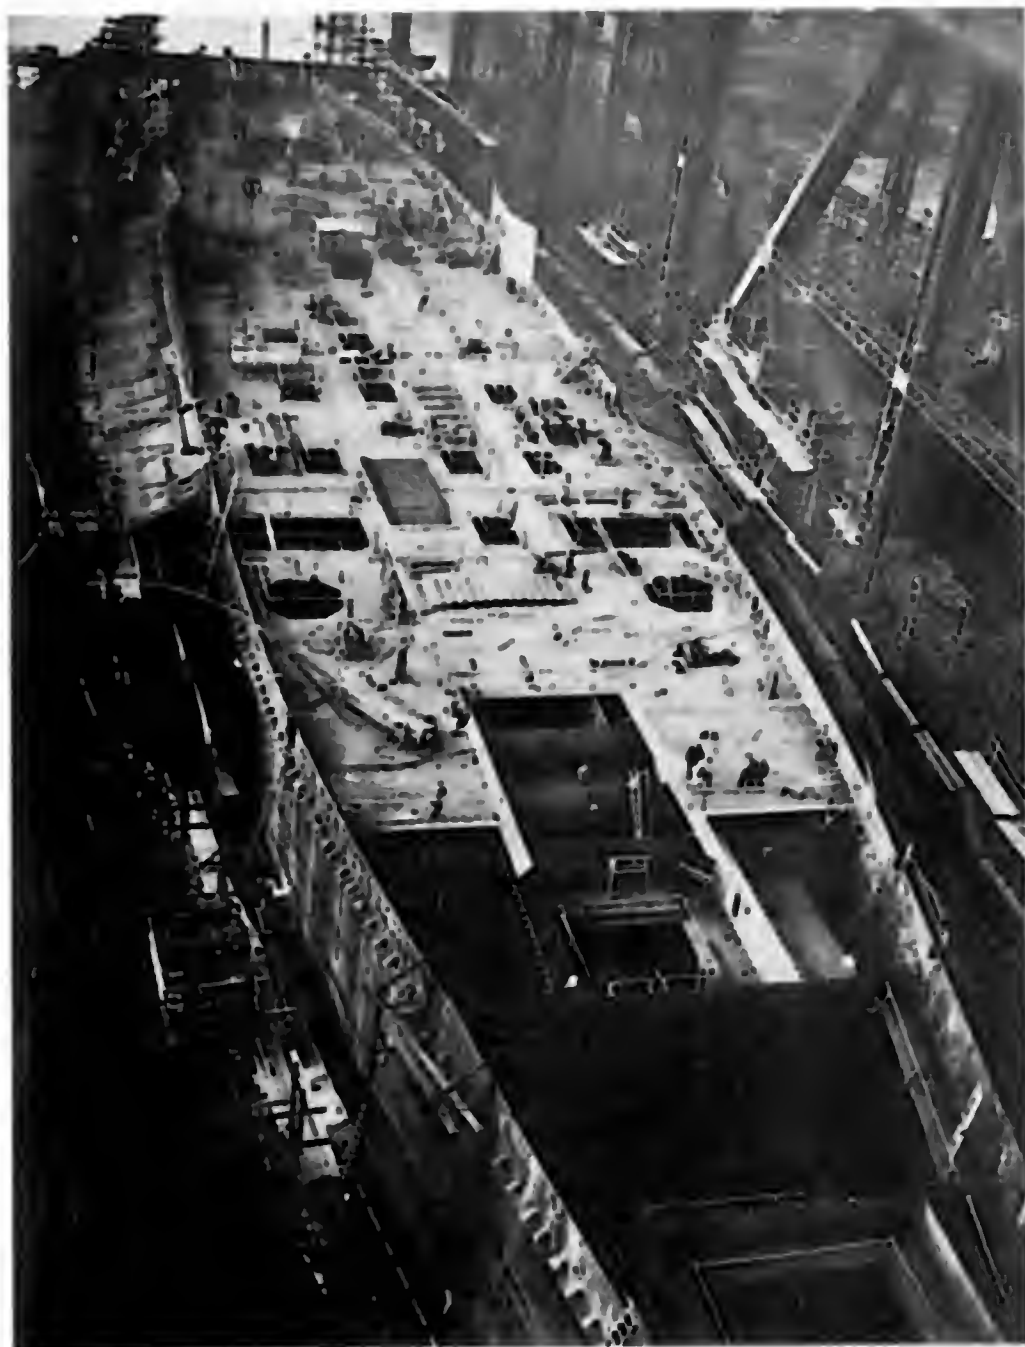
Montaż pokładu górnego. Dobrze widoczne są barbety wież artylerii głównej kalibru 380 mm.

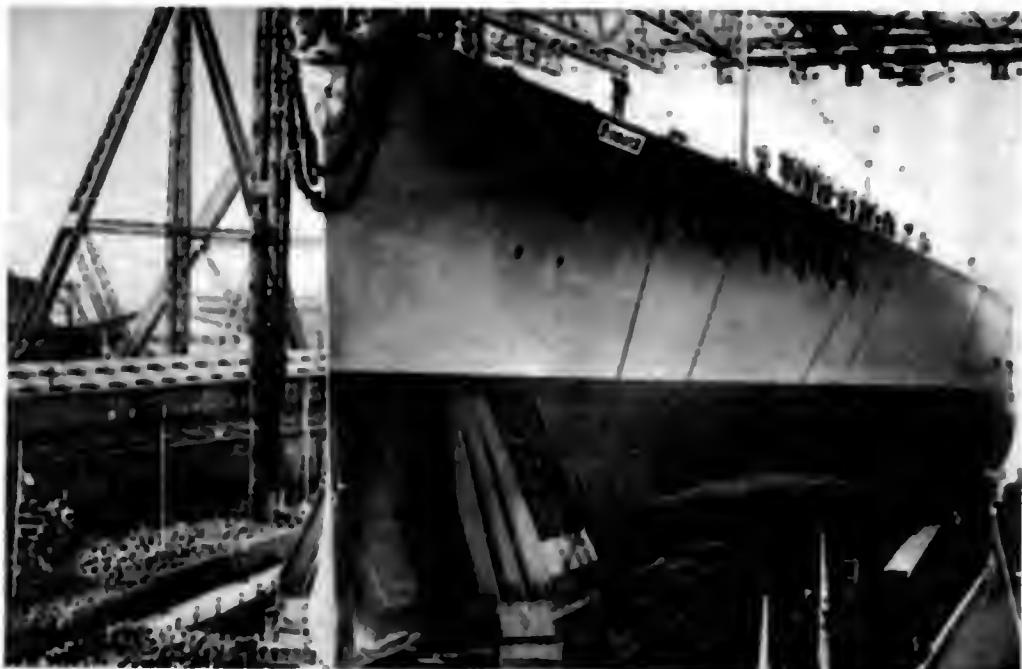
Kadłub pancernika na pochylni. Widoczna skromna gruszka dziobowa.

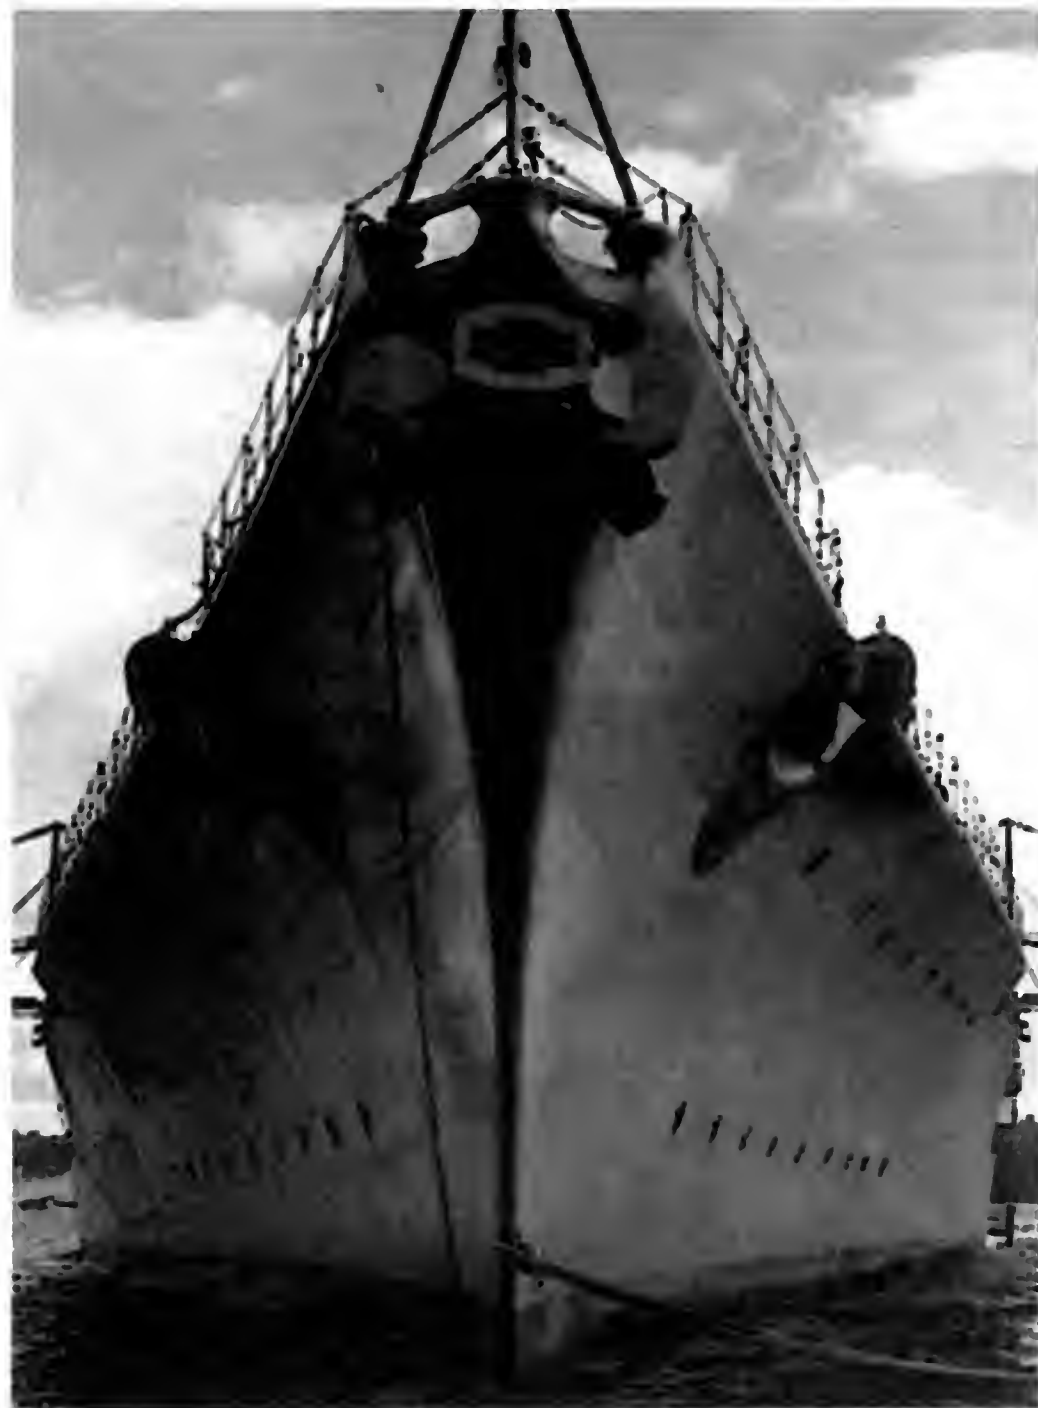
Smukły dziób pancernika po zastąpieniu pierwotnej prostej dziobnicy piękną, silnie wychyloną tzw. stewą atlantycką.

Kadłub *Bismarcka* został wodowany jeszcze z prostą dziobnicą, preferowaną wówczas przez niemiecką marynarkę wojenną. Jednakże pierwsze negatywne doświadczenia eksploatacyjne z pancernikami kieszonkowymi i krążownikami liniowymi typu *Scharnhorst* wpłynęły na zmianę tego poglądu. Dziobnica *Bismarcka* została przebudowana w czasie prac wyposażeniowych, bliźniaczego *Tirpitz* zaś wodowano już z nową dziobnicą. Proste dziobnice przebudowywano następnie na większości dużych niemieckich okrętów bojowych, a nawet na niektórych niszczycielach i torpedowcach.

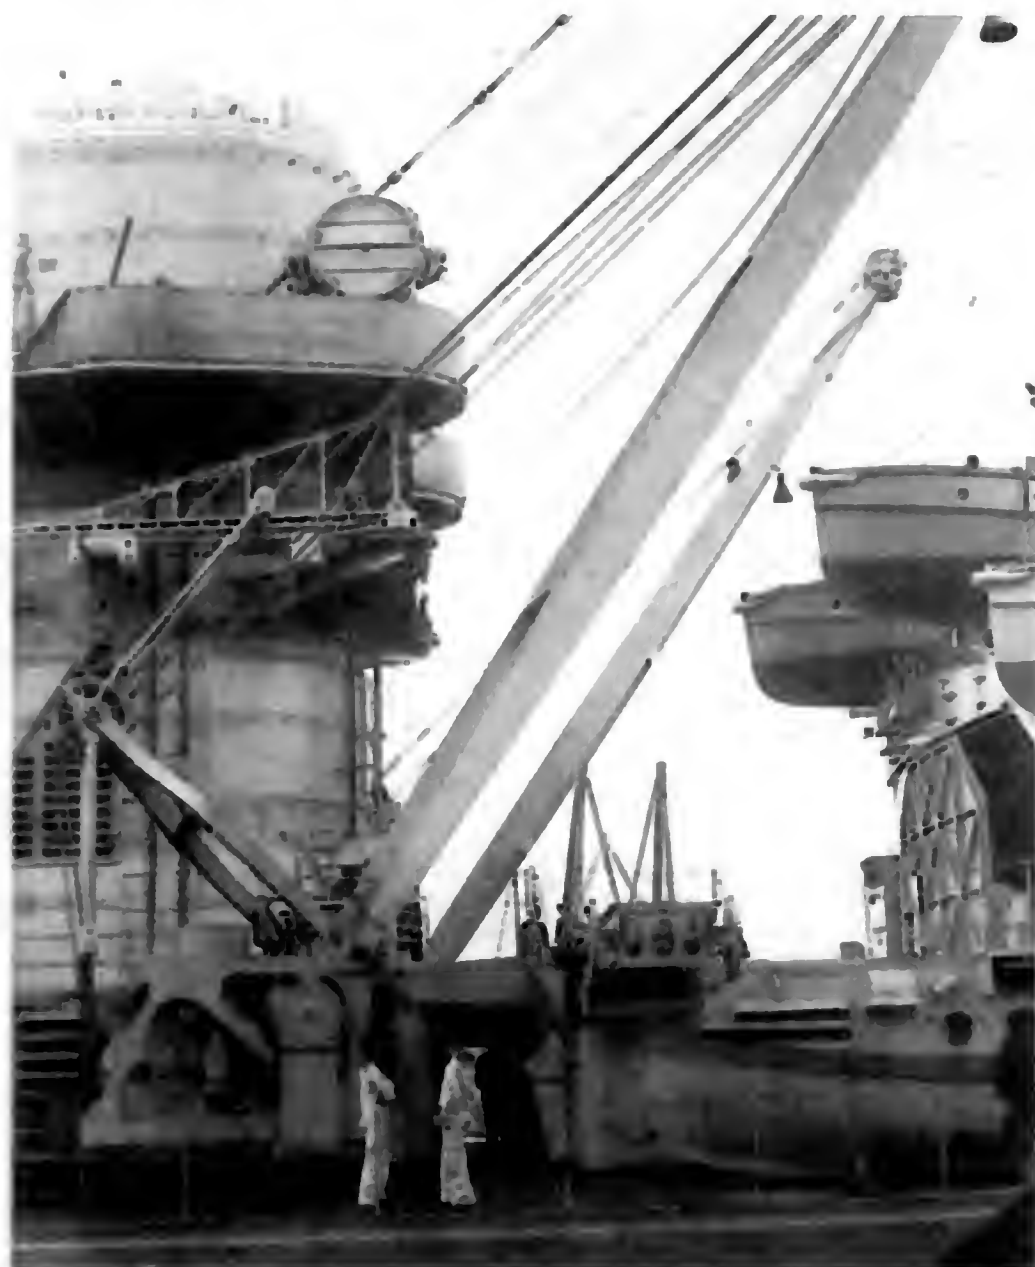
Widok z lewej burty na komin, hangar i katapultę wraz z dźwigami do obsługi łodzi i podnoszenia wodnosamolotów. Dobrze widoczny jest zaczep dla samolotu na katapulcie.

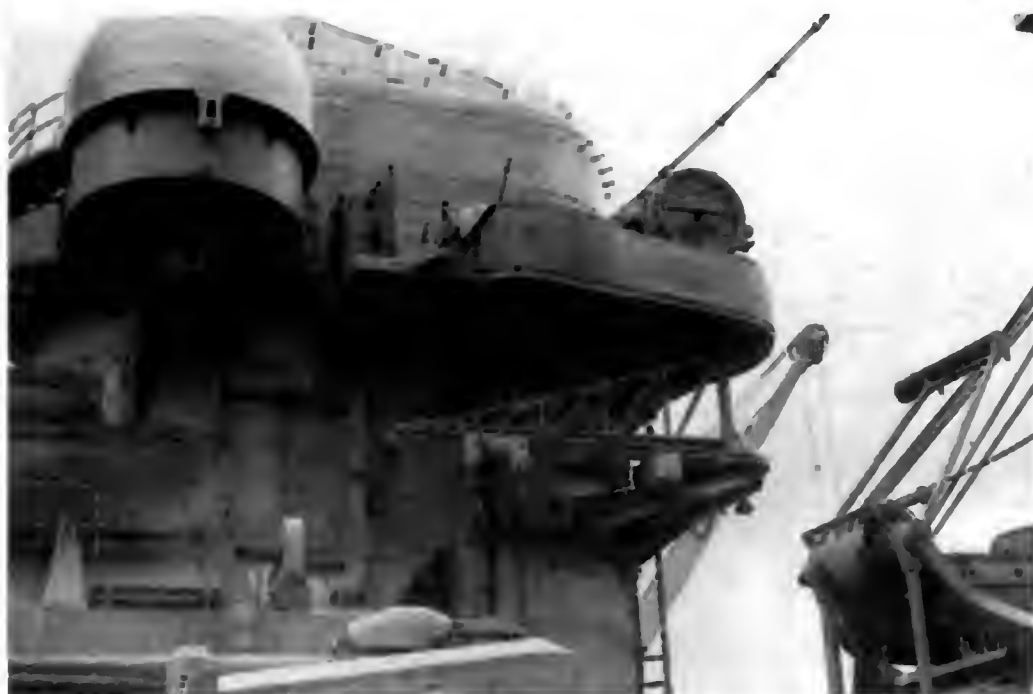
Komin *Bismarcka* widziany z nabrzeża. Zwraca uwagę półkulista osłona reflektora na podeście zamontowany do bocznej ściany komina.

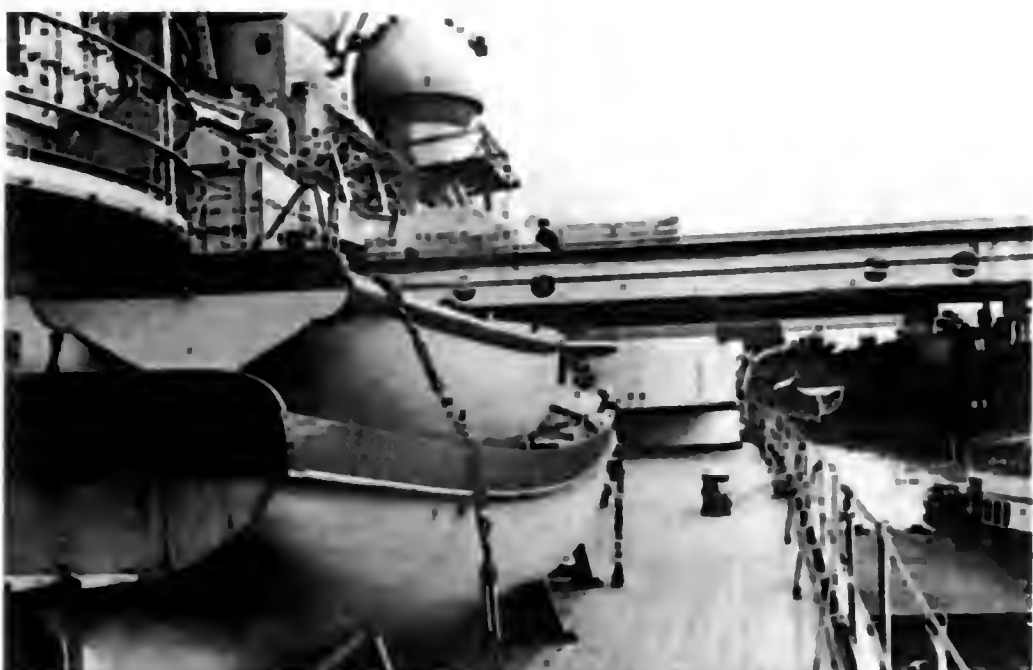
Prawoburtowa katapulta w wysuniętej pozycji gotowa do użycia – widok od rufy. Na pierwszym planie łódzie ratunkowe, w głębi dalecełownik typu SL 8 i wieża artylerii średniej kal. 150 mm.

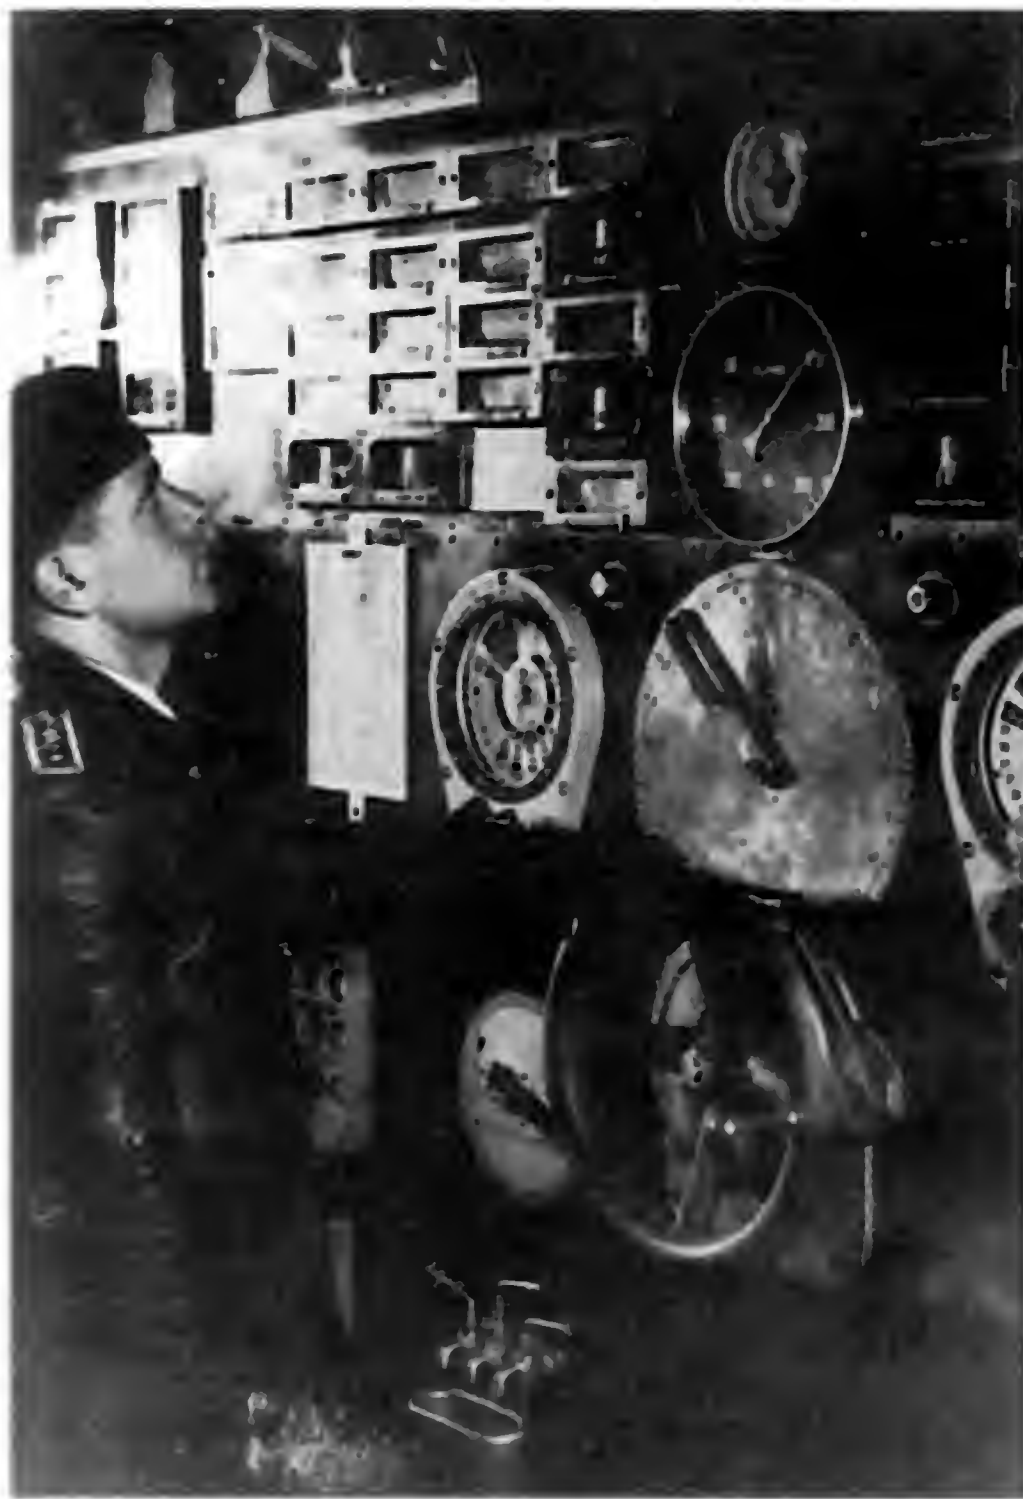
Centralna rozdzielnia elektryczna na pancerniku typu *Bismarck*.

Elektrownia okrętowa na *Bismarcku* była bardzo rozbudowana i jej moc wynosiła aż 7910 kW. W jej skład wchodziło pięć turbogeneratorów o mocy po 690 kW (3450 kW) i jeden o mocy 460 kW, jak również osiem spalinowych zespołów prądotwórczych o mocy po 500 kW (4000 kW). Wszystkie te agregaty wytwarzały prąd stały. Ponadto na okręcie zainstalowano dwa agregaty prądu przemiennego o mocy po

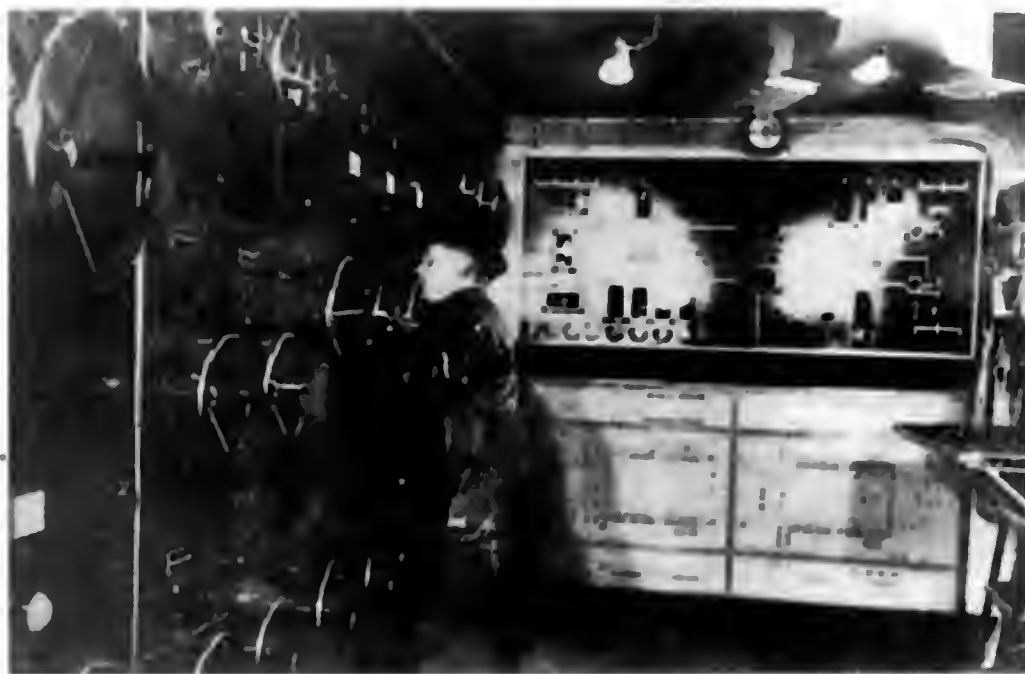
Inne ujęcie tej samej centrali. Zwraca uwagę wielka liczba mierników i pokręteł starujących.

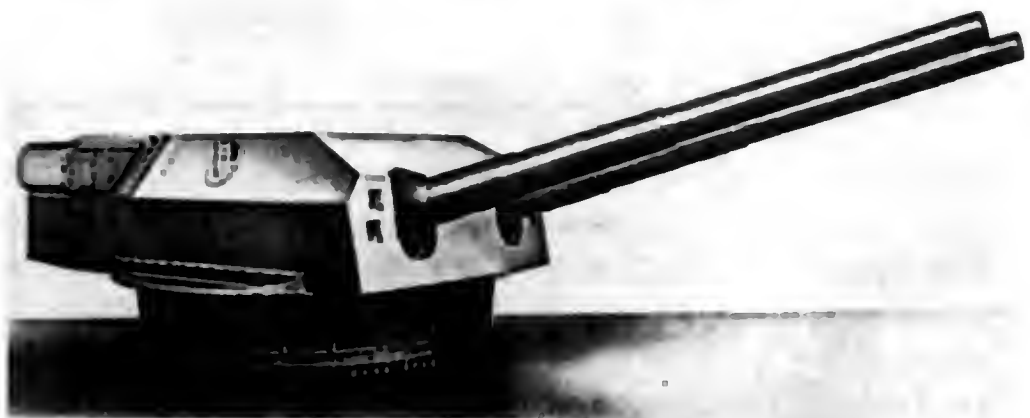
Fotografia wieży artylerii kal. 380 mm z obrotową podstawą.

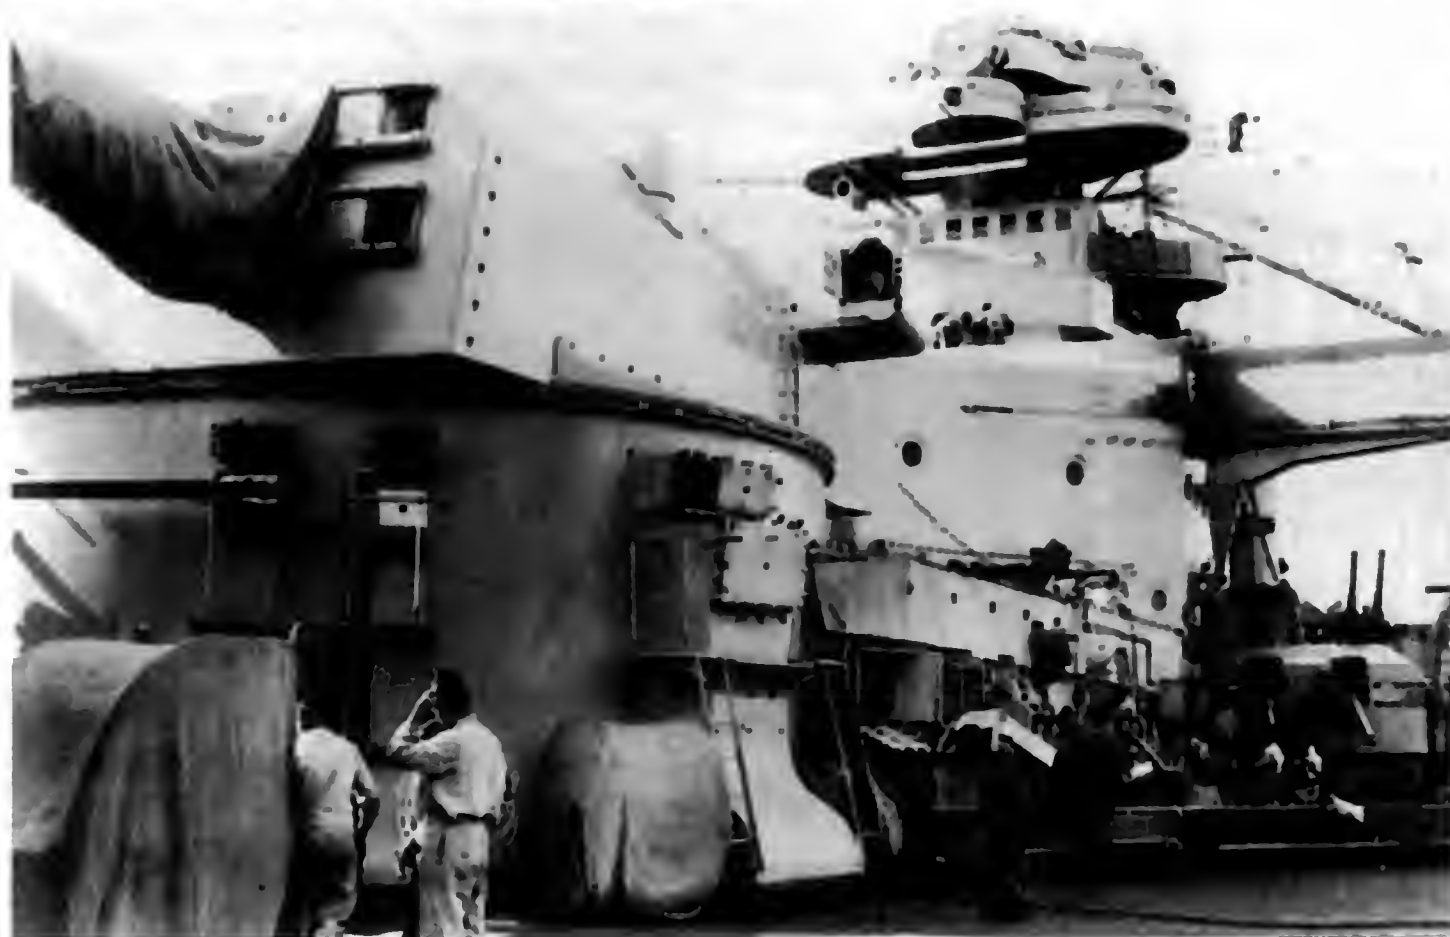
Widok na barbetę wieży Bruno artylerii głównej *Bismarcka*.
